GENASTE VÄGEN GENOM CIRKULATIONSPLATS FÖR GÅENDE OCH CYKLANDE

Titel: Genaste väg genom en cirkulationsplats för gående och cyklande
Utgivningsdatum: December 2013
Utgivare: Tyréns
Uppdragsansvarig: Lisa Sakshaug
Handläggare: Sarah Graemer & Lisa Sakshaug
Granskare: Christina Lundqvist
Kontakt: Lisa Sakshaug, Tyréns AB Göteborg
lisa.sakshaug@tyrens.se
010-452 28 69

2012-2013 byggde Göteborgs Stad om två korsningar till cirkulationsplatser med gång- och cykeltrafiken rakt genom rondellen istället för utanför cirkulationen. Syftet med projektet är att utvärdera de två korsningarna i Göteborg och jämföra dem med traditionell cirkulationsplatsutformning. Utvärderingen sker med avseende på trafiksäkerhet, framkomlighet och vägval för oskyddade trafikanter.

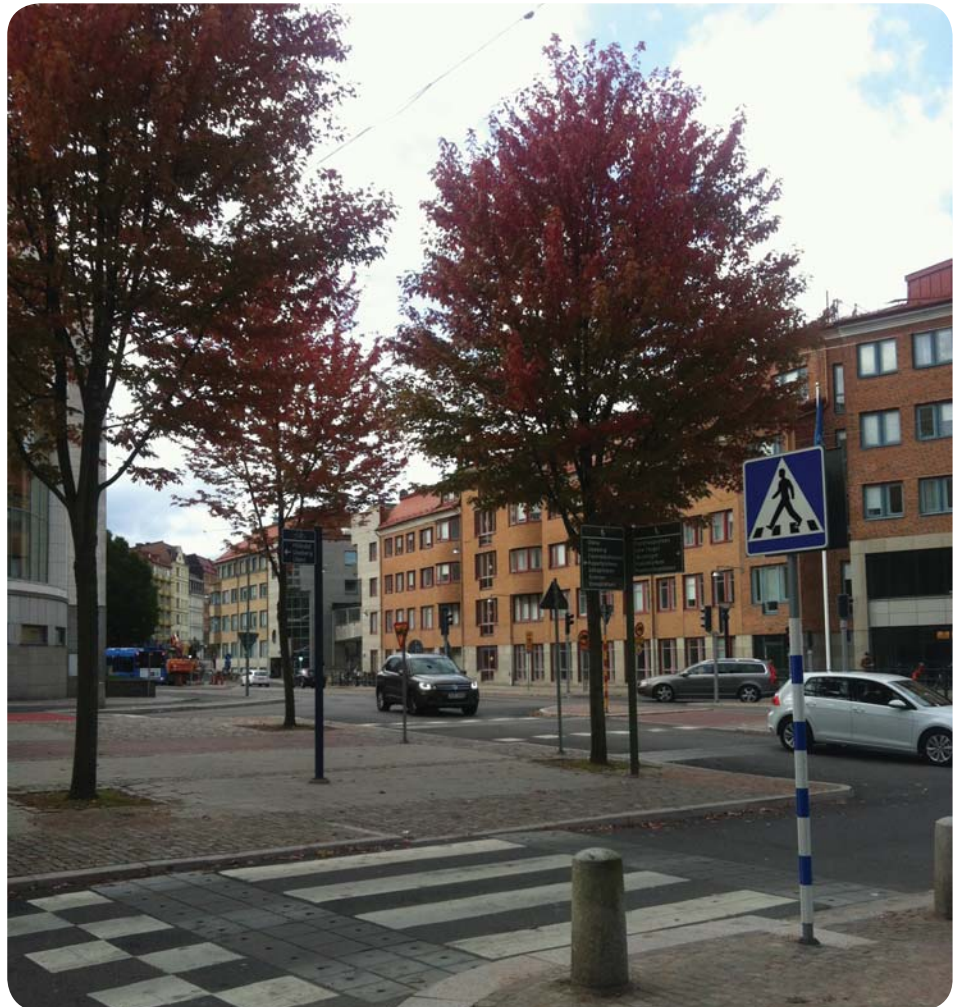
Figur 1. Vasagatan - Sprängkullsgatan

Göteborg är en stad där mycket händer med infrastrukturen just nu. Det västsvenska paketet håller på att genomföras och bland annat kollektivtrafiken och cykelinfrastrukturen byggs ut. Gång- och cykelflödena på de stora stråken är höga och i takt med att infrastrukturen för dem förbättras kan de förväntas bli ända högre. Två av de platser som byggts om är Bohusgatan - Sten Sturegatan och Vasagatan - Sprängkullsgatan. Båda korsningarna ser ut som och fungerar som cirkulationsplatser men med gång- och cykelbanan korsande rondellen. Gång- och cykelbanan fortsätter sedan mitt i gatan mellan körfälten på Bohusgatan respektive Vasagatan. I korsningen Vasagatan-Sprängkullsgatan korsar även ett signalreglerat busskörfält rondellen - åt andra hållet.

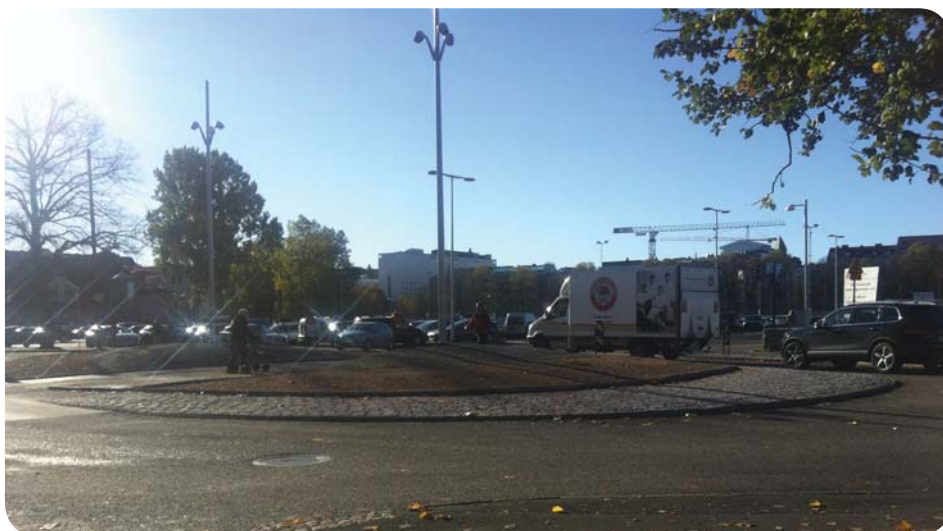
Figur 2. Bohusgatan - Sten Sturegatan

2011/2012 byggde Trafikkontoret i Göteborg om den signalreglerade korsning en vid Bohusgatan - Sten Sturegatan. Då en sjukhusrapporterad olycka mellan cykel och motorfordon ägde rum när cirkulationen var helt ny fick Tyréns i uppdrag att göra en pilotstudie för att få en överblick över trafiksäkerheten på platsen. Studien innefattade ett par kortare platsbesök och en sammanställning av observationerna från dem. Platsbesöken antydde att motorfordonsförarnas uppmärksamhet på att det kommer cyklister från rondellen inte alltid var fullgod likväl som cyklisternas uppmärksamhet på att de korsar en gata. Interaktionerna mellan fotgängare och motorfordon uppfattades som välfungerande. Efter studien gjordes ett par åtgärder för att höja uppmärksamheten hos trafikanterna: cykelöverfarten i cirkulationen målades med röd färg och några rader med smågatsten lades tvärs cykelbanan för att höja cyklisternas uppmärksamhet inför korsningen. Pilotstudien antydde också att framkomligheten för de oskyddade trafikanterna genom korsningen var bättre än i traditionell utformning medan framkomligheten för motorfordon bedömdes vara i stort sett oförändrad.

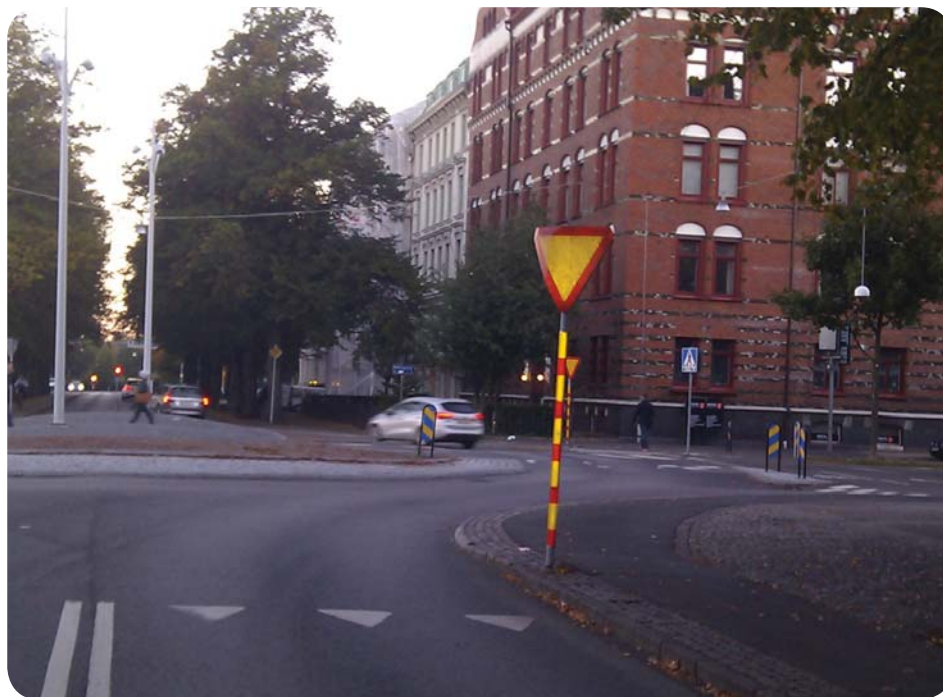
Enligt Trafikförordningen är en cirkulationsplats en korsning där fordonen rör sig motsols runt en rondell. En förare som kör in i en cirkulationsplats har väjningsplikt mot varje fordon som befinner sig i cirkulationen. Eftersom en cykel också är ett fordon kan en korsning där cykelbanan går rakt genom rondellen inte vara en cirkulationsplats. Korsningarna i Göteborg är därför reglerade med väjningsplikt istället för som cirkulationsplatser.

Figur 3. Vägmärke för väjning in i korsning Bohusgatan - Sten Sturegatan

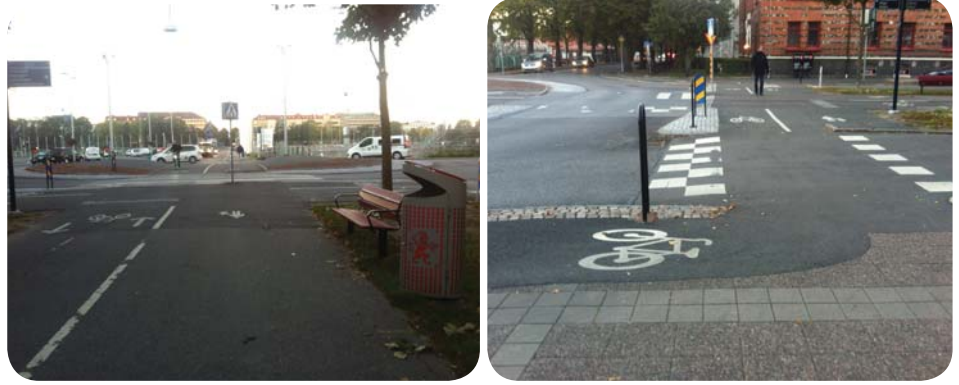
Figur 5. Gång- och cykelpassage genom cirkulationen samt korsningspunkt.

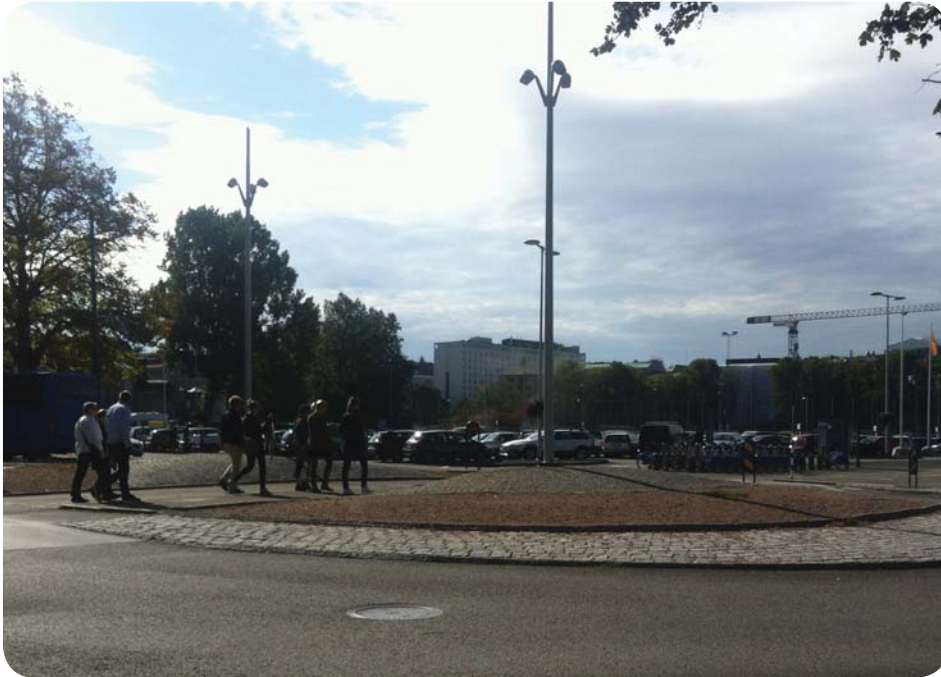
Figur 6. Gående som korsar rondellen.

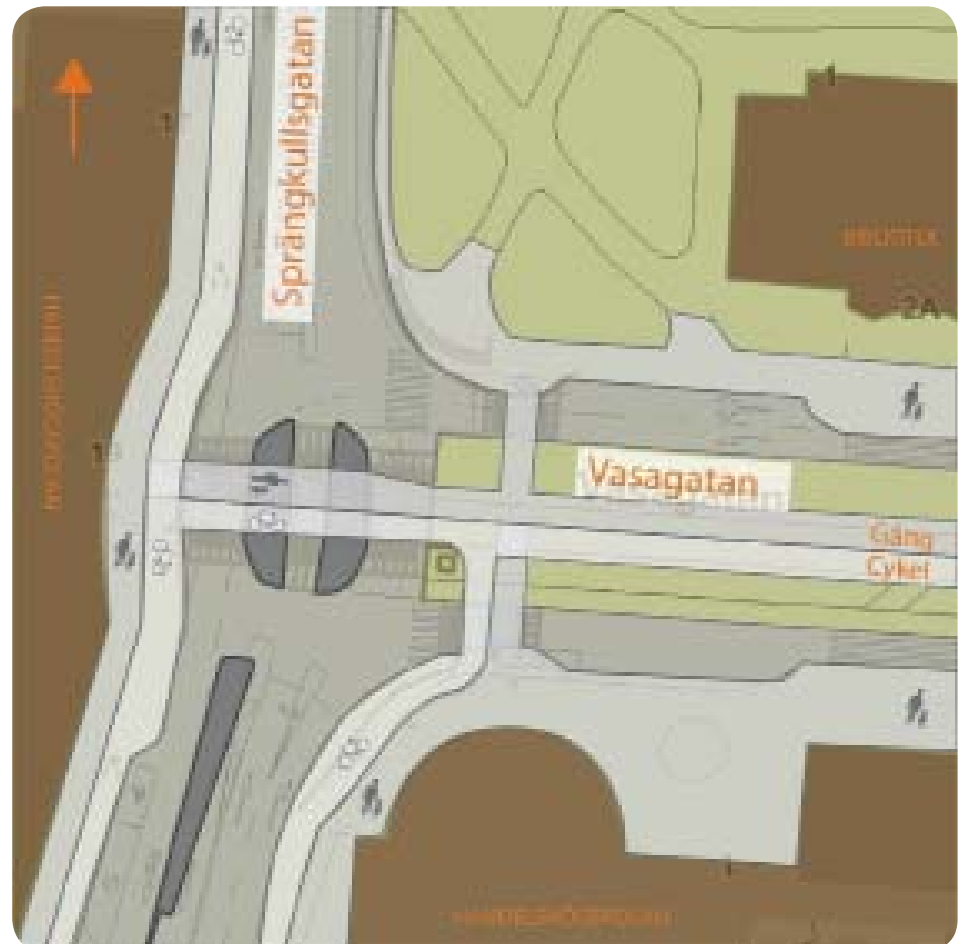
Figur 10. Aktuellt utformning korsningen Vasagatan - Sprängkullsgatan sedan 2012-2013

Korsningen Vasagatan - Sprängkullsgatan i Göteborg byggdes år 2012 - 2013 om från en T - korsning till en cirkulationsplats med kollektivtrafikkörfält rakt genom refugen i nord-sydlig riktning. I anslutning till korsningen finns Handelshögskolans

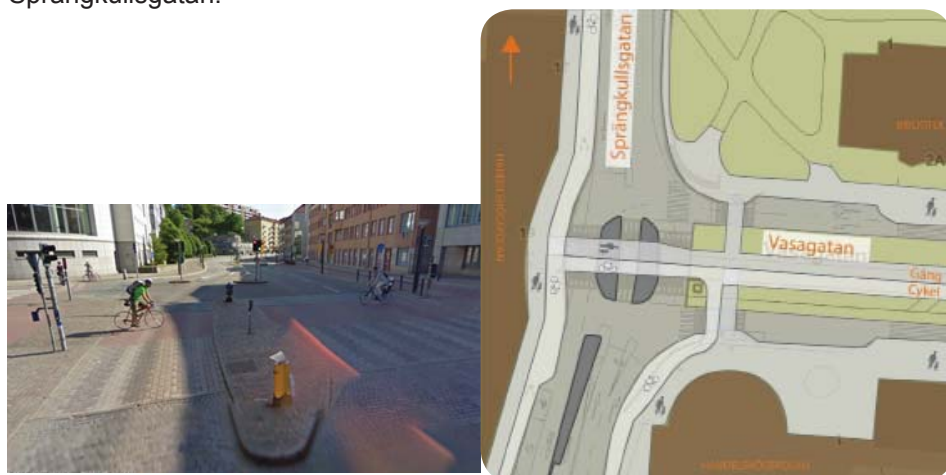
Figur 11. Gammal och ny korsningsutformning.

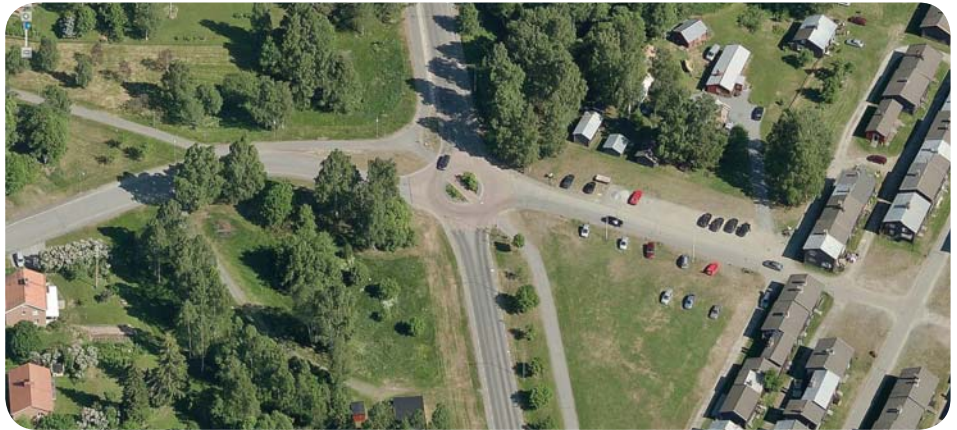
En mycket översiktlig omvärldsstudie av erfarenheter från andra platser med liknande utformning visar att det finns mycket lite material som behandlar den här typen av korsningar. Erfarenheterna verkar vara små. Ett exempel har inkommit från Skellefteå kommun som haft en cirkulationsplats med gång- och cykelbanan på diagonalen genom rondellen i femton år. Se Figur 12.

Figur 12. Fältjägarvägen-Brännavägen i Skellefteå.

STRADA-utdrag har genomförts för Fältjägarvägen-Brännavägen i Skellefteå. Endast en singelolycka pga isfläck fanns. Sökperioden sträckte sig över 10 år 2003-01-01 – 2013-01-01.

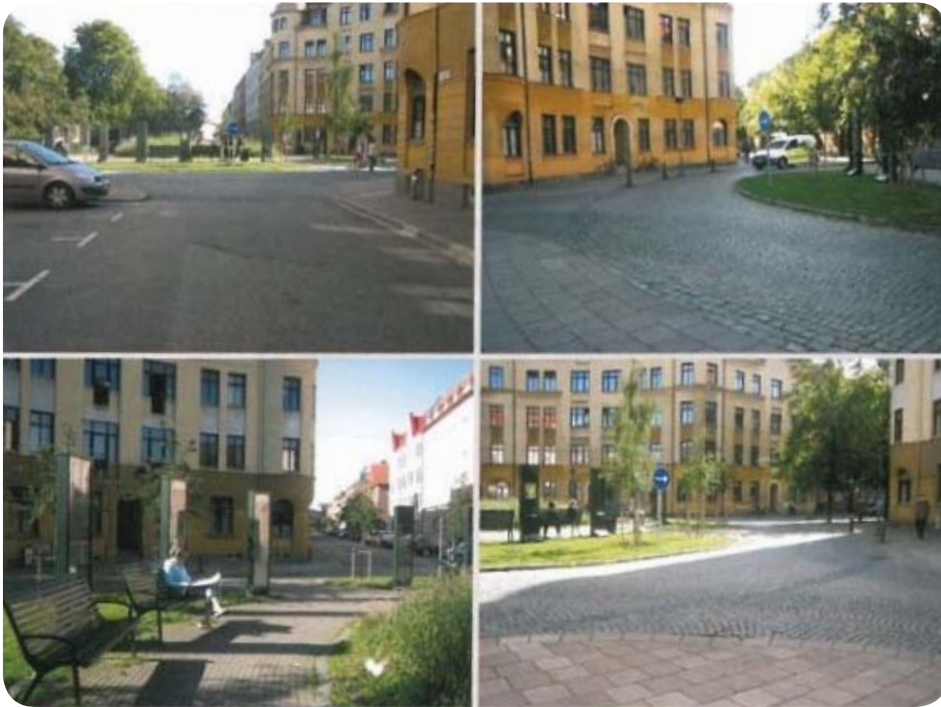
Figur 13. Koppla texten till dessa bilder. Exempel: Södra Parkgatan/Kristianstadsgatan, Malmö

- I Malmö finns en plats där Södra Parkgatan korsar Kristianstadsgatan som av många uppfattas som en cirkulationsplats med en yta för oskyddade trafikanter i rondellytan. Platsen är dock inte en cirkulationsplats utan en enkelriktad gata runt en rund yta.

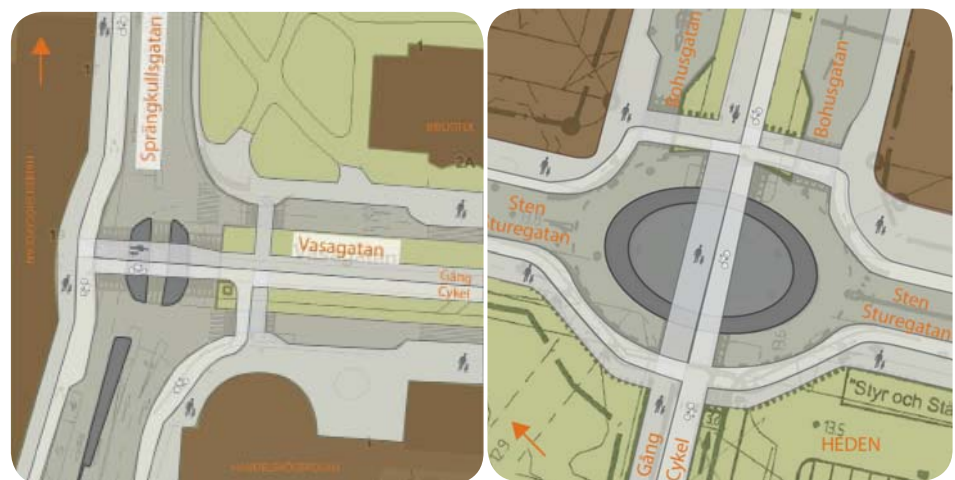
Figur 15. Ny korsningsutformning Vasagatan - Sprängkullsgatan till vänster och Bohusgatan - Sten Sturegatan till höger.

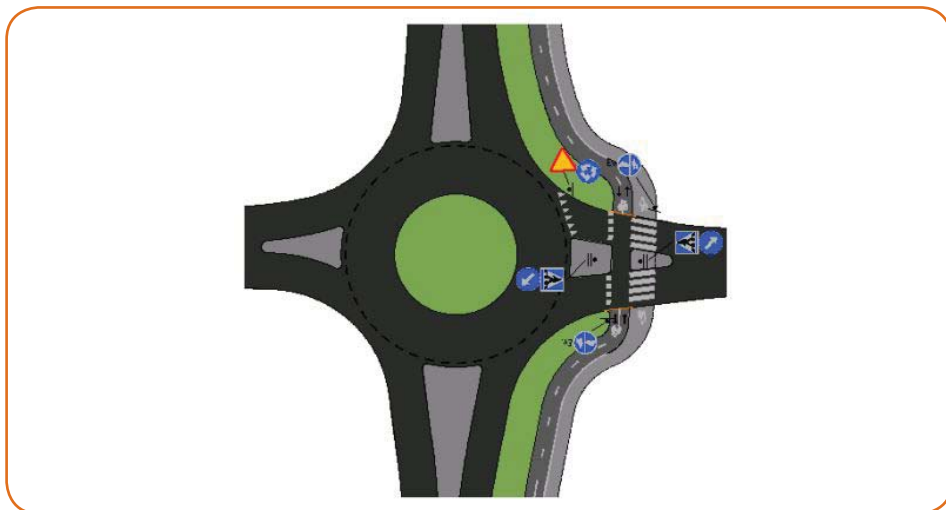
Figur 16. Typritning cirkulationsplats-med cykelöverfart och övergångsställe. Bild lånad från rapporten Säkrare cykelpassager - Gatubolaget.

Traditionellt utformas cirkulationsplatser med antingen gång- och cykelpassager på varje "ben" strax utanför cirkulationen (Figur 16). eller med cykeltrafik i blandtrafik och gångpassager på varje "ben"

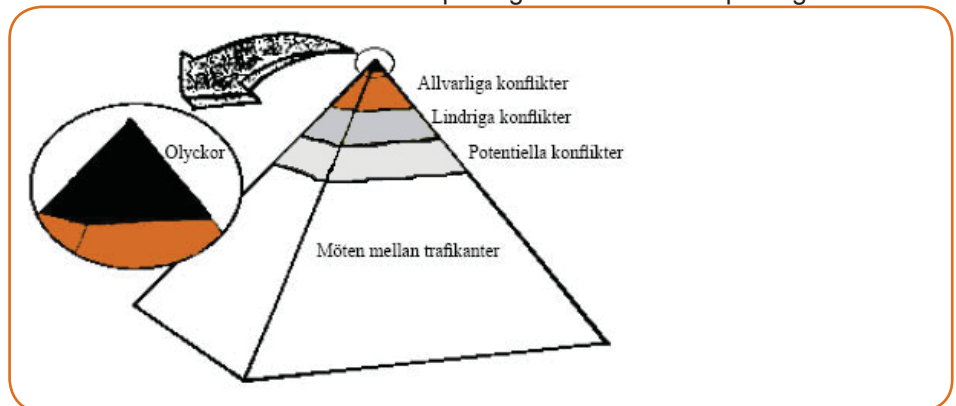
Figur 19. Interaktioner, konflikter och olyckor. (Hydén 1987)

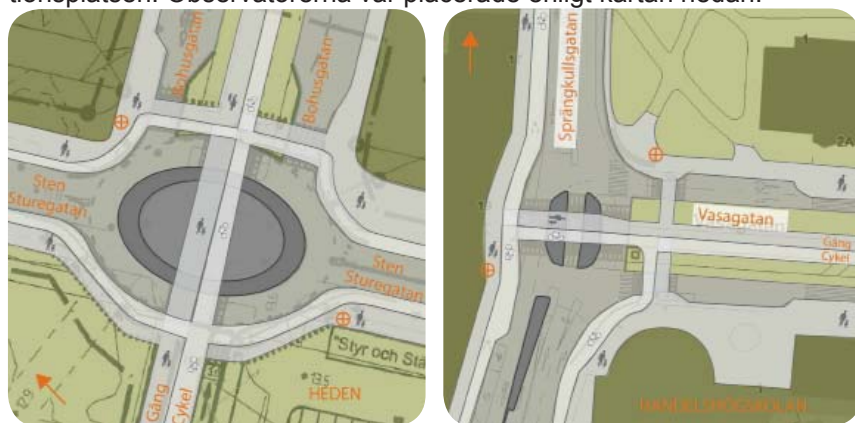
Figur 21. Korsningen med observatörernas positioner markerade med ⊕

Två konfliktobservatörer användes för fältstudierna för att observera hela cirkulationsplatsen. Observatörerna var placerade enligt kartan nedan.

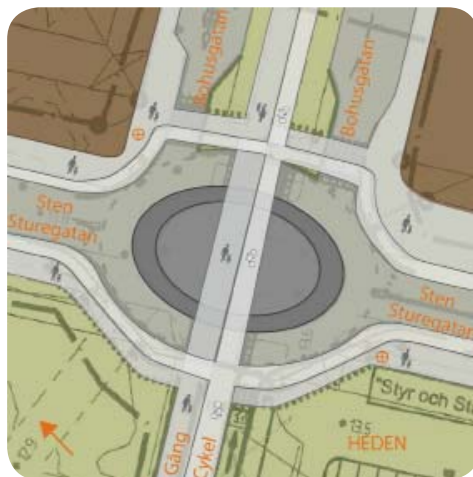
Figur 22. Karta över cirkulationen med observatörernas placering utmärkt med ⊕

Under inventeringen av korsningen mättes hastigheten på motorfordon och cyklister med radarpistol. Motorfordonen körde i cirka 20 - 30 km/h vid väjningslinjen, oftast långsammare vid överfart. I lågtrafik körde de något snabbare, cirka 30 km/h på överfart. Cyklisterna körde i cirka 20 - 30 km/h innan cirkulationsplats och saktade oftast ned när de närmade sig cirkulationsplatsen.

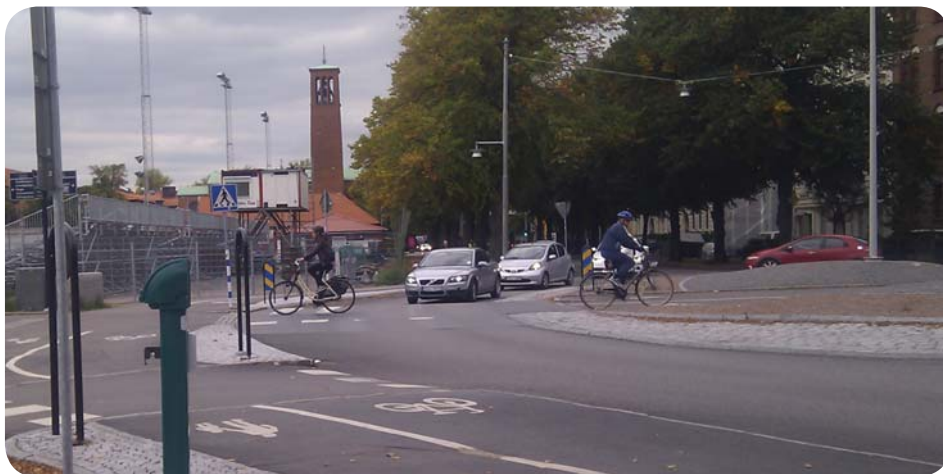
Sammanfattningsvis för de tre observationstillfällena kan sägas att passagen för cyklister och gående genom rondellen är starkt trafikerad. Det är tydligt att korsandet av vägen sker på de gående och cyklandes villkor. Bilarna får väja och cyklisterna tar sig stora friheter när de passerar igenom cirkulationen.

Figur 23. Bilar väjer för cyklister.

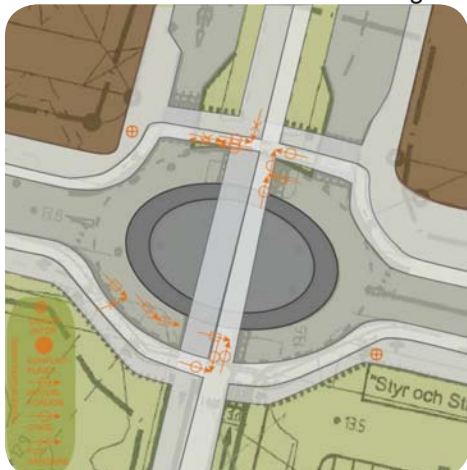
Figur 24. Registrerade allvarliga konflikter.

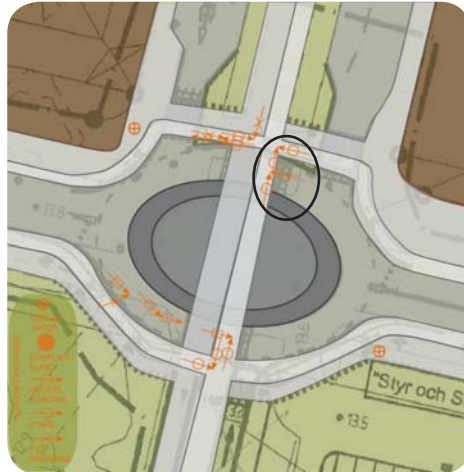
I båda de konflikter som skedde mellan två cyklister kom en cyklist från cirkulationen och en från höger på den cykelbana som korsar cykelbanan från cirkulationen. I det ena fallet kom cyklisten från höger i hela 25 km/h och cyklisten från cirkulationen fick tvärbromsa medan den andre vajade till lite men fortsatte. Se inringat område i (Figur 25). I den andre konflikten var det cyklisten från höger som fick tvärstanna från en hastighet på cirka 15 km/h. Det var tydligt att cyklisten från rondellen i det fallet tittade på bilen som väjde för henne och inte var uppmärksam på cykelbanan.

Figur 25. Allvarlig konflikt mellan två cyklister.

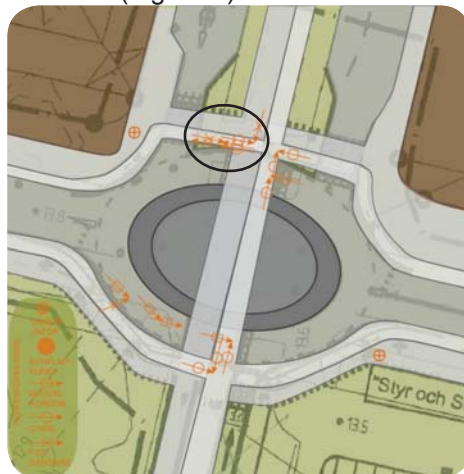
De tre konflikter som skedde mellan cyklister och gående berodde samtliga på att den gående gick på cykelbanan. I en av konflikterna var det en äldre dam som korsade cykelbanan på väg till övergångsstället. Hon såg sig inte om och cyklisten fick gira. De andra två skedde när fotgängare gick på cykelbanan istället för på gångbanan, den ena fotgängaren var upptagen med sin mobiltelefon och den andre gick med barnvagn. I fallet då den gående gick med mobiltelefon tuchade cyklisten honom på axeln innan han fick stopp på cykeln. Se inringat område i (Figur 25).

Figur 26. Tre konflikter mellan cyklister och fotgängare på cykelbanan.

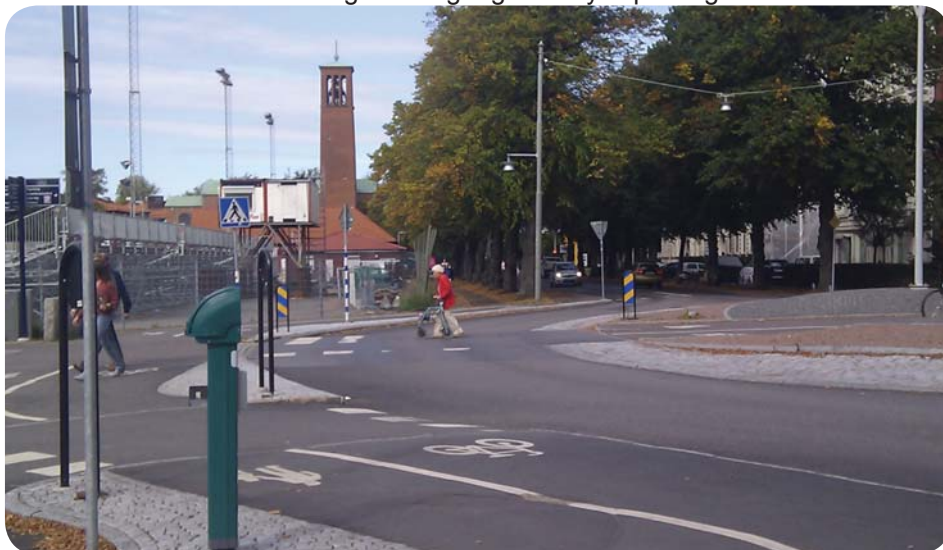
Figur 28. Äldre person med rullator korsar cirkulationsplatsen efter att ha inväntat att passagen kan göras helt ostört.

Vid några tillfällen noterades att äldre fotgängare verkade osäkra på hur de skulle agera för att ta sig genom cirkulationen. Vid dessa tillfällen var det tydligt att den säkerhet som andra cyklister och gående visade inte vara lika självklart för de äldre. En äldre dam med rollator inväntade på avstånd ett läge då det var mindre trafik så att bilarna inte skulle behöva stanna för henne. Eller för att hon inte skulle behöva skynda sig över. Det noterades också att äldre kvinnor på cykel, ofta klev av cykeln för att leda den genom korsningen.

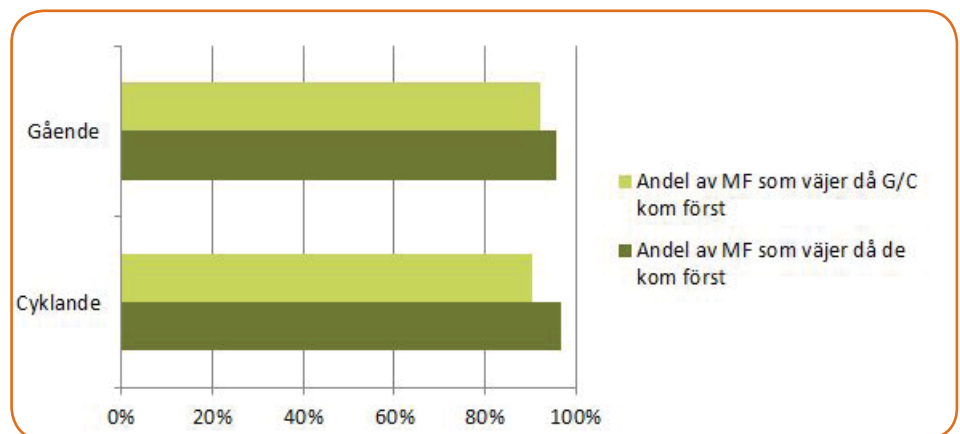
Figur 30. Andel motorfordonsförare som väjde beroende på vem som skulle varit först till korsningspunkten.

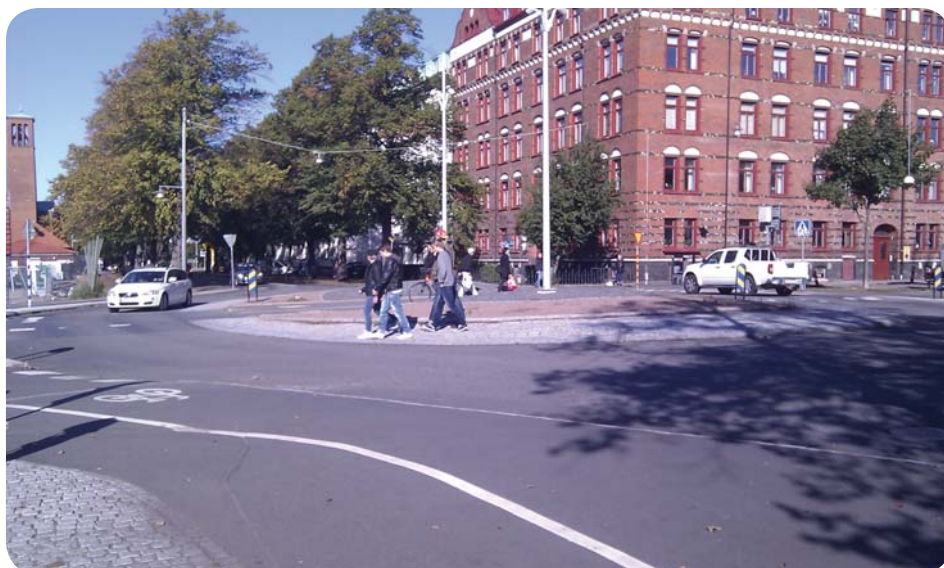
Figur 31. Gående tar den genaste vägen över rondellen.

Vid båda korsningarna var det en del gående och några få cyklande som korsade körbanan på andra ställen än där det var tänkt. Vid Sprängkullsgatan-Vasagatan var det ett mindre antal medan det vid Bohusgatan-Sten Sturegatan var fler. Under den eftermiddagshalvtimme rörelsemönstret noterades sneddade 16 % av de gående över körbanan i utkanten av korsningen (där ett traditionellt övergångsställe skulle ha legat) istället för att gå på gångbanan och gångpassagen. Detta tyder på att det är viktigt att beakta hur gång-flödena går innan beslut om placering av övergångsstället tas. De gående verkar benägna att ta genaste vägen även om den inte är rakt igenom rondellen.

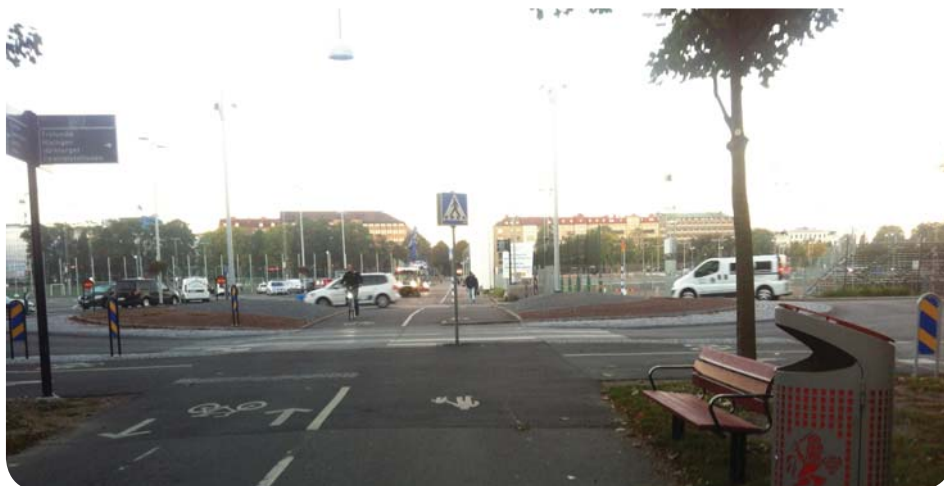
Figur 32. Gång- och cykelpassage genom cirkulationen.

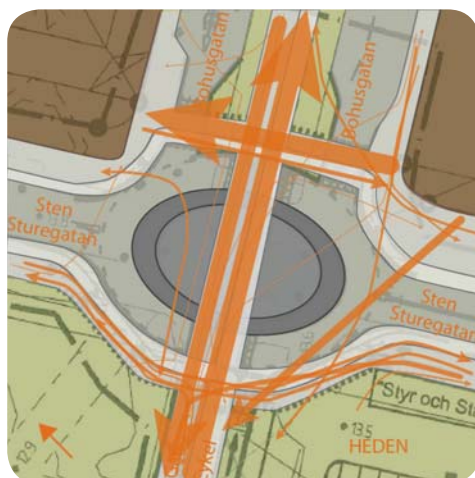
Figur 33. Gåendes vägval genom cirkulationen under 30 min. på eftermiddagen 1/10-2013

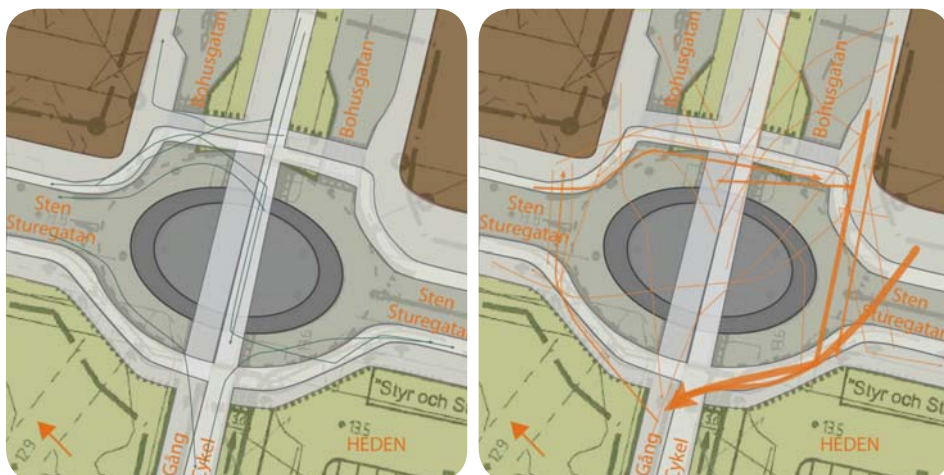
Figur 35. Avvikande vägval, cyklister (till vänster) samt gående (till höger).

Avvikande vägval för cyklister sker via vägbanan in och ut ur cirkulationen samt för anslutning till cykelbanorna på andra sidan cirkulationen. Och de gående väljer den genaste vägen till och från rondellen för att korsa cirkulationen samt korsar Sten Sturegatan.

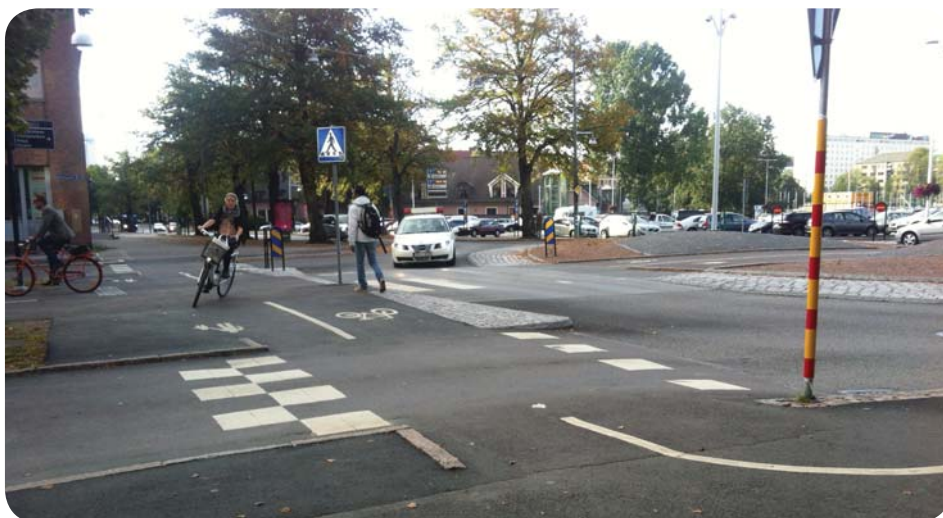
Svängen är snäv och cyklister måste bromsa kraftigt för att kunna följa den markerade cykelbanans sträckning. De allra flesta kommer istället långt in på gångytan under svängen.

Figur 36. Cyklist befinner sig på gångbanan när hon svänger vänster från rondellen

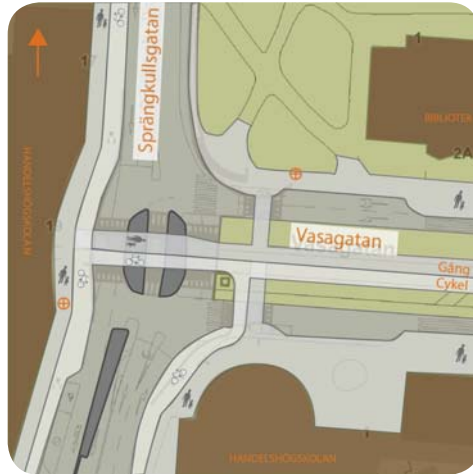
Figur 37. Karta över cirkulationen med observatörernas placering utmärkt med ⊕

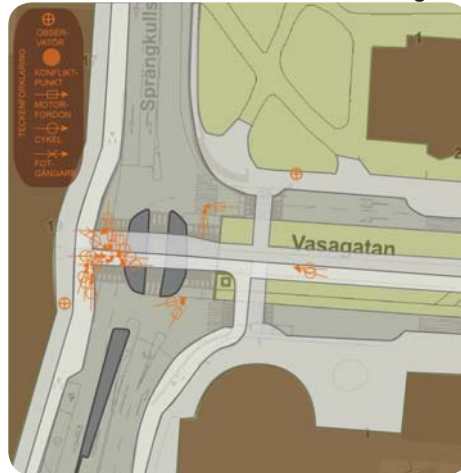
Figur 38. Registrerade allvarliga konflikter.

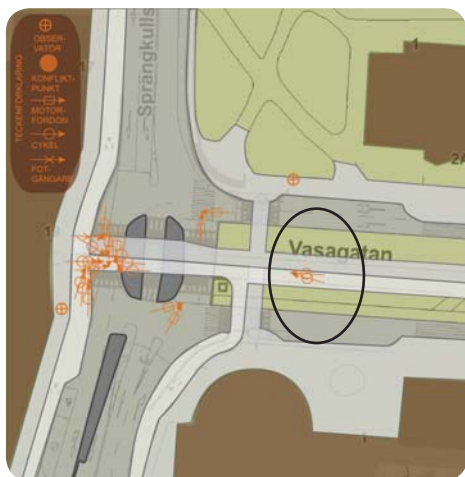
Cyklister som väjer för motorfordon blir dessutom stående i cykelbanan. I en av konflikterna var det nära en upphinnandeolycka då den främre cyklisten stannade för att svänga. I en annan cyklade en cyklist om en klunga som väntade på att få svänga och var då nära frontalkrock med en cyklist i andra riktningen. I det tredje fallet körde tre cyklister tätt i en klunga genom rondellen. Då de fick möte blev det för trångt och två cyklister bumpade ihop med varandra varpå de fick ta stöd med fötterna för att inte ramla. Ordväxling utbröt.

Figur 39. En allvarlig konflikt mellan två cyklister.

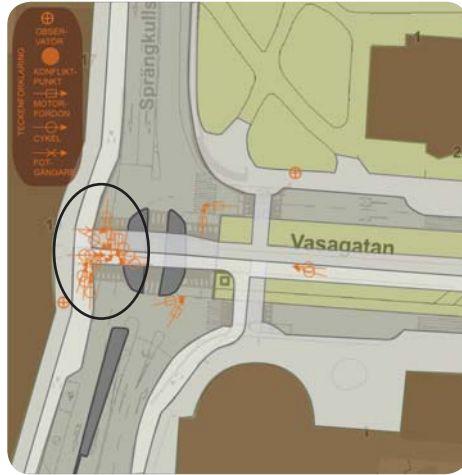
Åtta av de elva allvarliga konflikterna inträffade vid cirkulationsplatsens västra del. Detta berodde troligtvis både på att motorfordonen körde fortare på denna sida av korsningen och på att cyklister som skulle svänga i korsningen blev stående i cykelbanan på Sprängkullsgatan. Detta medförde konflikter med cyklister som skulle rakt fram utmed Sprängkullsgatan.

Figur 40. Åtta allvarliga konflikter inträffade i den västra korsningspunkten.

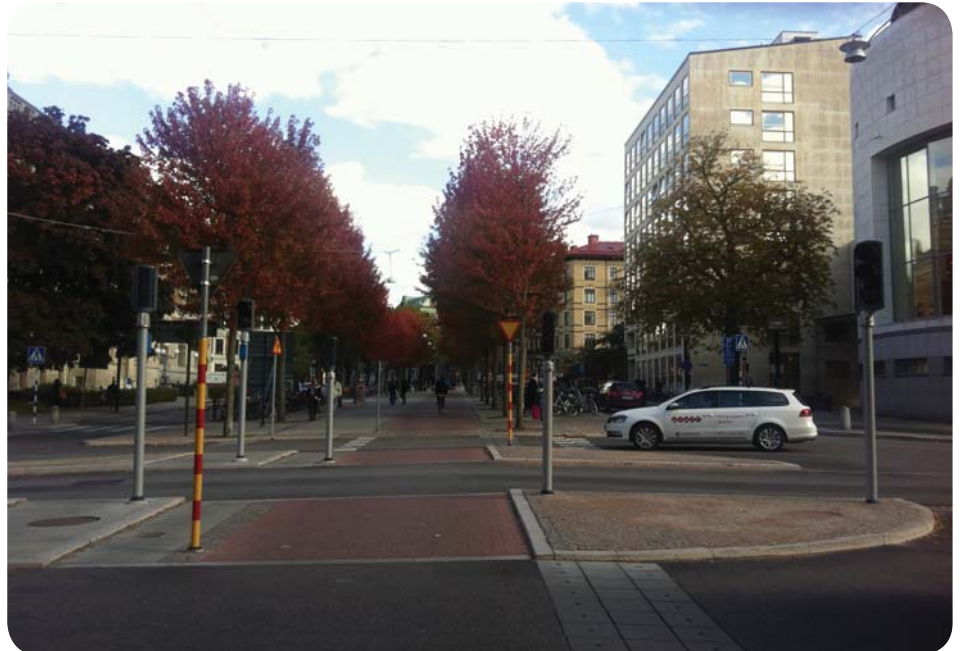
Figur 41. Gång- och cykelpassagen i riktning mot Vasagatan.

Gång- och cykelpassagen i cirkulationsplatsens östra del har inte en tvär sväng för cyklister som ska in/ut ur rondellen och inte heller någon cykelbana som korsar cykelbanan från rondellen. Inga konflikter mellan enbart cyklister inträffade på denna sida. Det som inträffade var mellan bil och cyklist samt bil och bil.

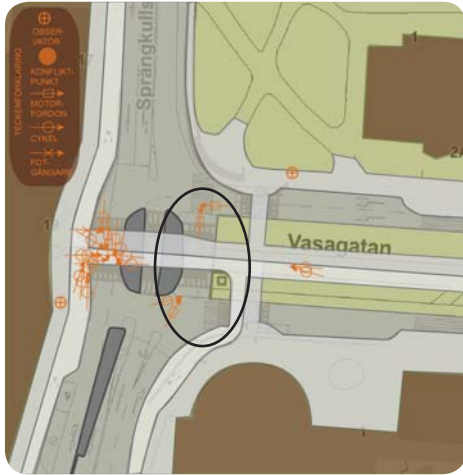
Figur 42. Inträffade allvarliga konflikter i den östra korsningspunkten.

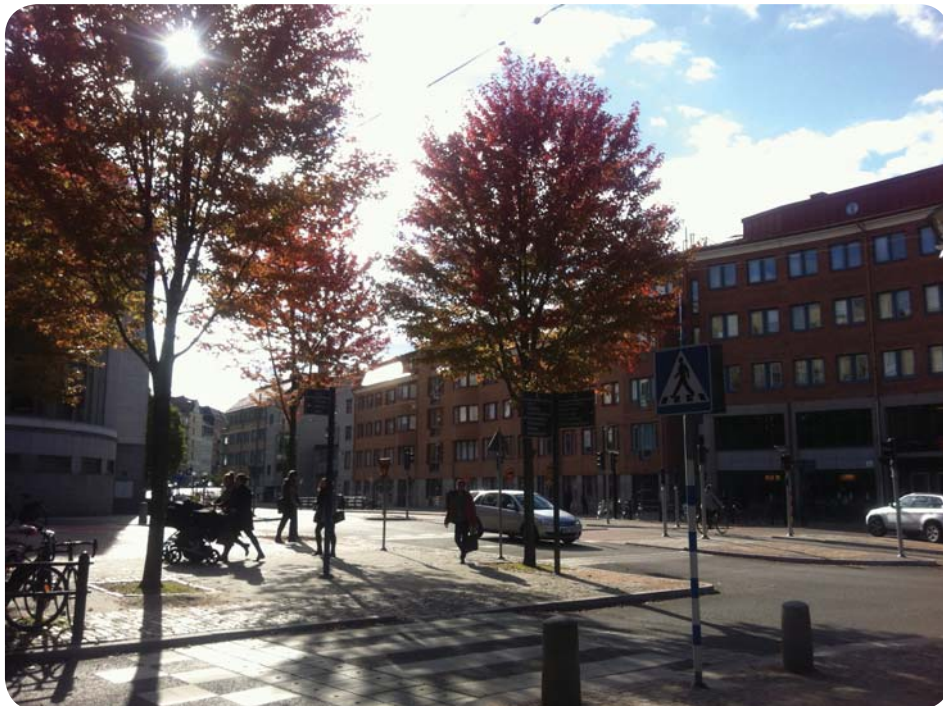
Figur 43. Gående och cyklister korsar cirkulationen

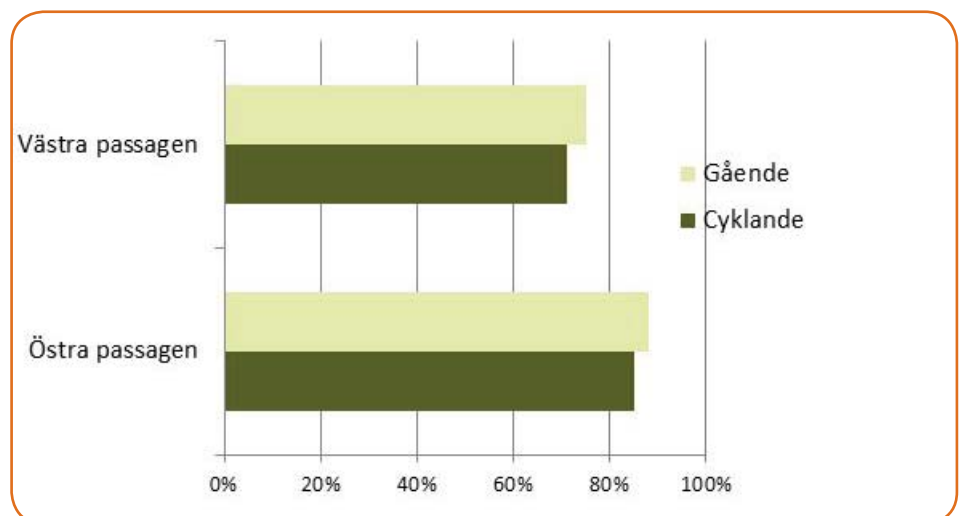
Figur 45. Andel motorfordonsförare som väjer för gående/cyklande.

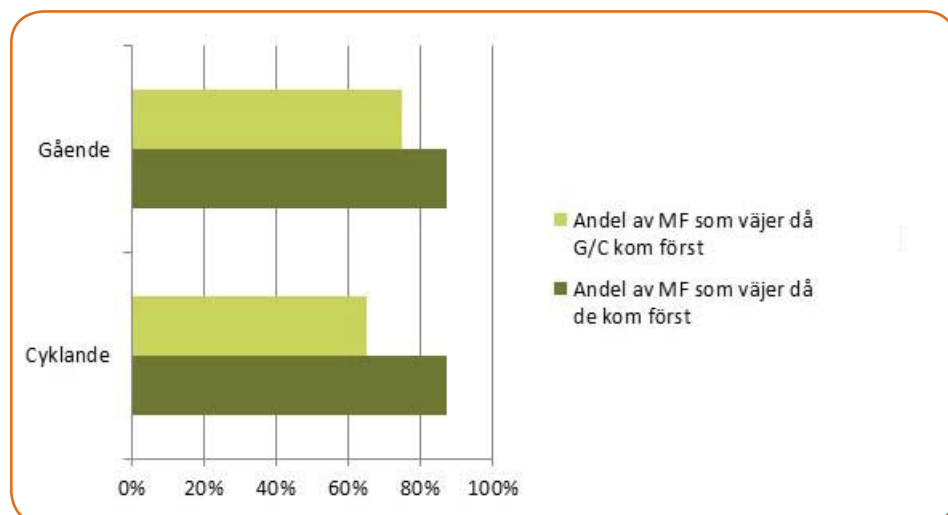
Figur 46. Andel motorfordonsförare som väjde beroende på vem som skulle varit först till korsningspunkten.

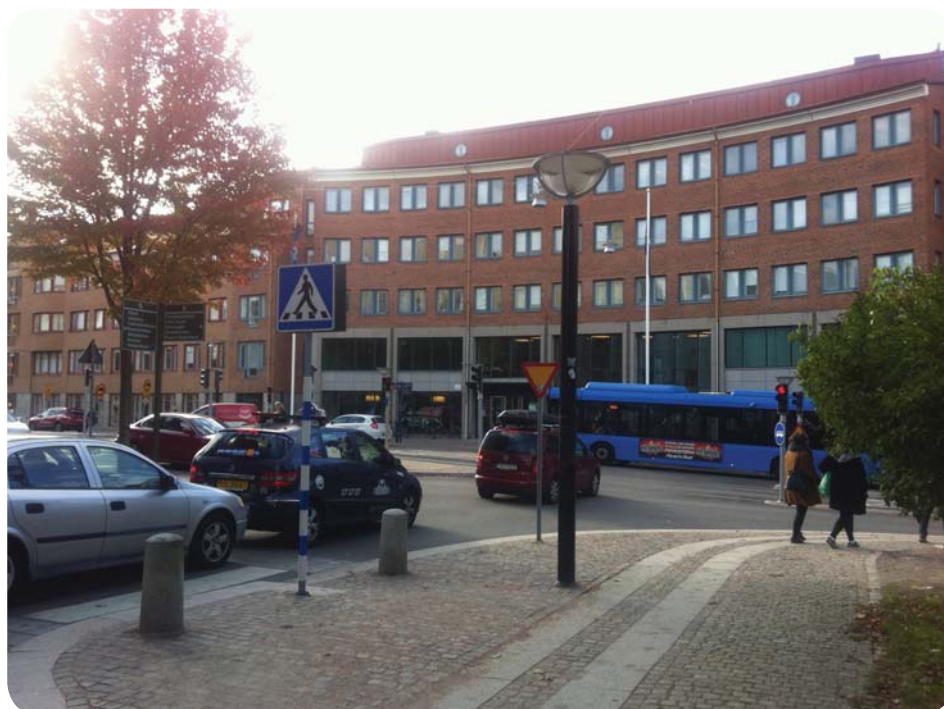
Trafiksignalen vid busskörfältet är släkt i normalfallet och blir röd då en buss närmar sig. Bussar i södergående riktning kör dock i körbanan så enbart de norrgående bussarna passerar i busskörfältet.

Figur 47. Buss passerar i busskörväg. Rött ljus för bilar.

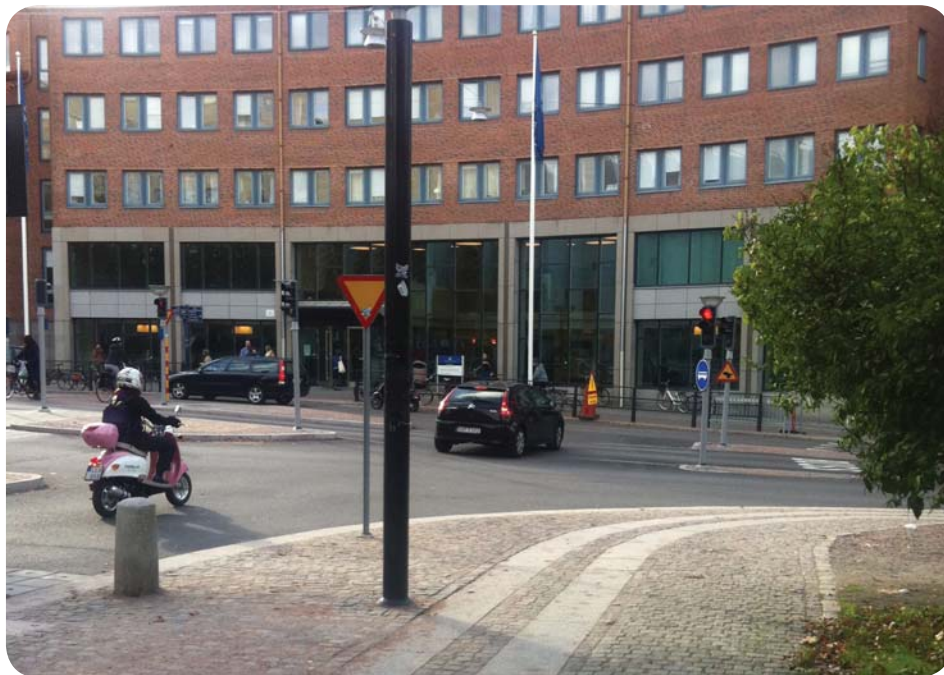
Figur 48. Bil kör mot rött.

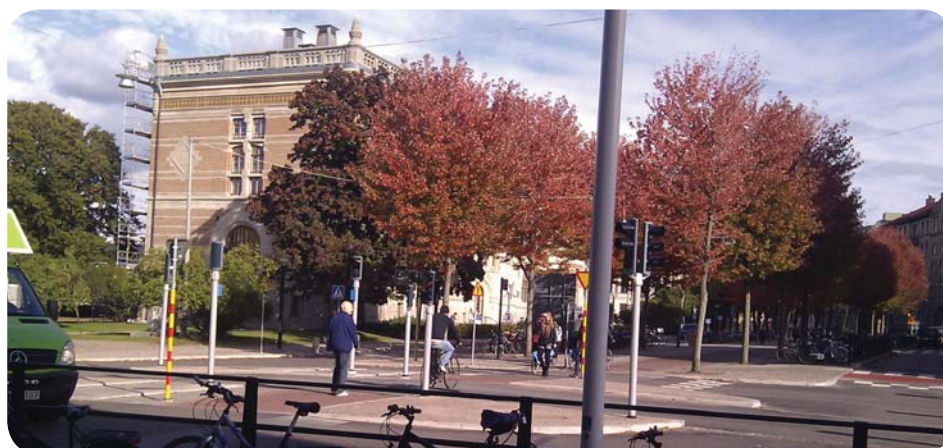
I korsningen Vasagatan-Sprängkullsgatan påverkas framkomligheten även av signalregleringen i busskörfältet. Trafiksignalen är släckt då ingen buss är i närheten och påverkar då inte framkomligheten negativt. Då en buss närmar sig söderifrån blir det rött för såväl gående och cyklande som motorfordon, vilket ger väntetider. En mycket stor andel, 68% av de gående och 51% av de cyklande väntade dock inte tills signalen hade slocknat utan gick antingen direkt eller då bussen passerat. Signalen har därmed inte så stor negativ effekt på framkomligheten men kan väl ha det på trafiksäkerheten vilket diskuteras i ett senare stycke.

Figur 49. Vasagatan-Sprängkullsgatan.

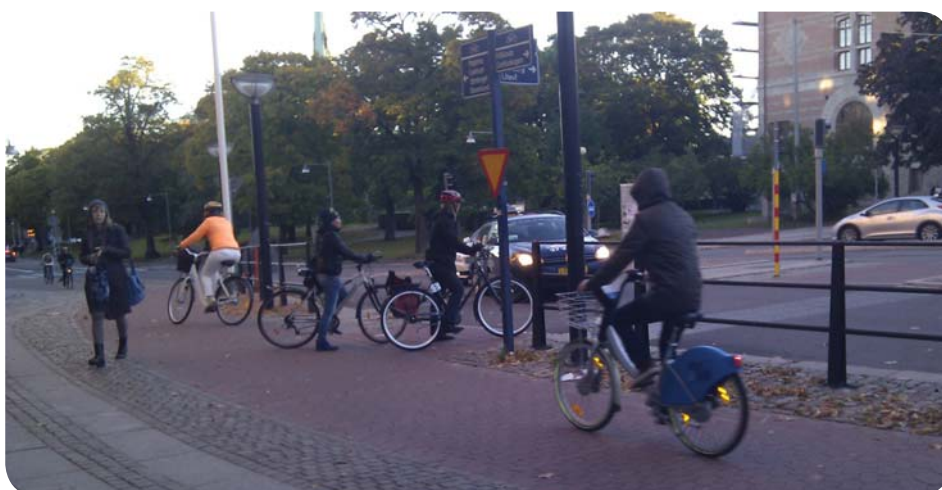
konfliktsituationer verkar uppstå eller bli vanligare. En sådan är konflikten mellan cyklister från korsningen och de som kör utmed gatan. Under konfliktstudien observerades att cyklister från korsningen i första hand tittade efter bilar och hade uppmärksamheten på om de skulle väja eller inte. Då de korsat gatan skulle de också korsa en cykelbana och vid ett par tillfällen var det nära en olycka då cyklister på denna cykelbana kom fort utan att vara uppmärksamma på den korsande cykelbanan. Vad gäller olyckor mellan cyklister och motorfordon finns det ett fenomen som kallas "looked-but-failed-to-see" vilket innebär att bilföraren tittar i den riktning där cyklisten finns men inte upptäcker den eftersom den primärt tittar efter andra bilar (Herslund 2003). Detta fenomen verkar förekomma även bland cyklister som då riskerar att krocka med andra cyklister.

Figur 50. Cyklister får vänta på cykelbanan. Vasagatan-Sprängkullsgatan.

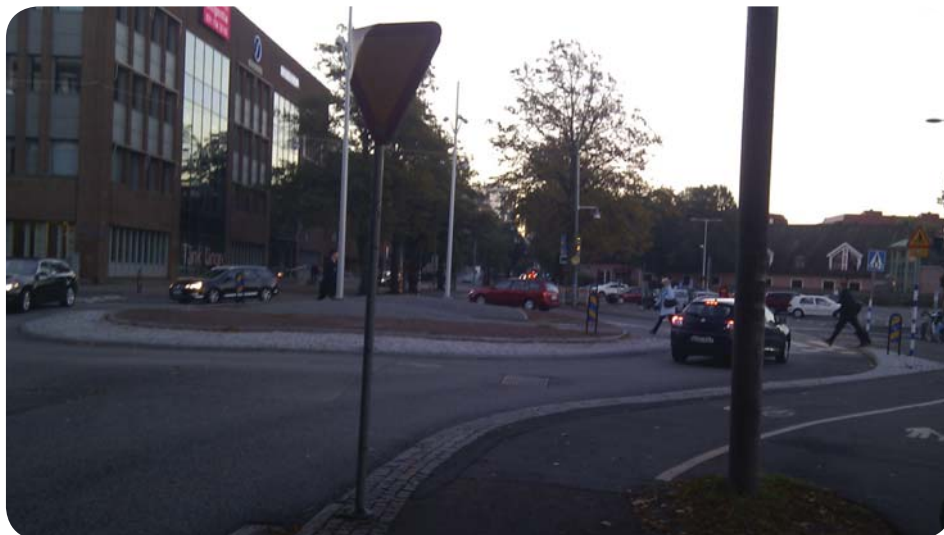
Korsningarna i denna studie är inte reglerade som cirkulationsplatser även om de till utformning och funktion för motorfordon är lika en cirkulationsplats. Cykeln är också ett fordon och det förs i denna utformning inte motsols runt rondellen utan rakt över den. Körbanan runt rondellen är inte heller reglerad som enkelriktad i de aktuella korsningarna vilket den per definition är i en cirkulationsplats. Inga händelser noterades dock under studierna där motorfordonsförarna trodde att körbanan var dubbelriktad. Det verkar enligt dessa studier inte innebära något större problem att korsningarna regleras med väjningsplikt istället för som cirkulationsplats. Det kan dock tänkas att förståelsen av trafiksituationen och infrastrukturen blir enklare för trafikanterna om även denna korsningstyp regleras som cirkulation, eventuellt med en tilläggstavla som talar om att gående och cyklister korsar genom rondellen. Om denna korsningstyp blir mer allmänt utbredd kan därför reglerna med fördel ses över.

Figur 51. Bohusgatan - Sten Sturegatan.
